Betoniratapölkyn rakenteellinen toiminta ja vaurioitumismekanismit

RATAPÖLKYN MEKAANISEN TOIMINNAN JA RAPAUTUMISEN KOKEELLINEN JA LASKENNALLINEN ARVIOINTI

Liikenneviraston tutkimuksia ja selvityksiä 37/2013

Liikennevirasto
Helsinki 2013

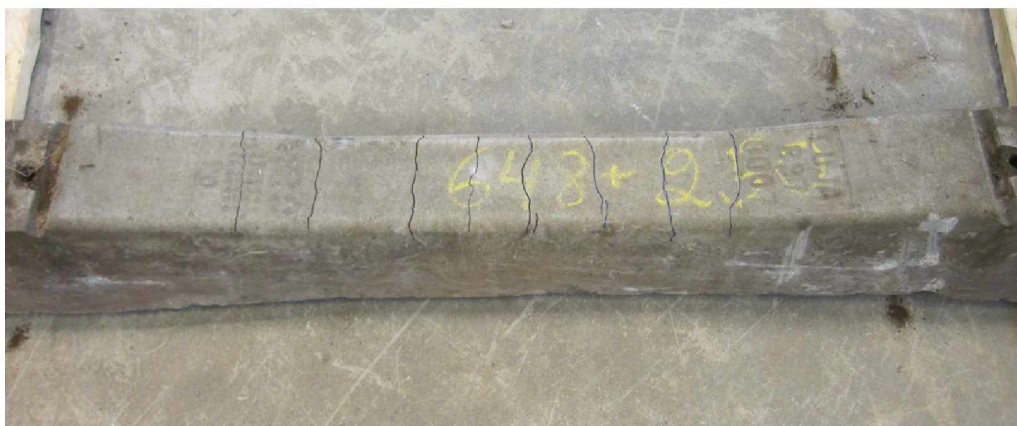
Kuva 2.22 Radassa halkeillut betoniratapölkky, jonka yläpinnassa oli kahdeksan silmin havaittavaa halkeamaa.

Pölkkyt olivat Luja-betoni Oy:n vuonna 2003 valmistamia ja ne oli asennettu rataan vuosina 2003–2004. Kuvissa 2.21 ja 2.22 on esitetty haljenneet ratapölkkyt ennen kuormittamista. Silmämääräisesti pölkyn yläpinnassa havaitut halkeamat on vahvistettu tussilla.

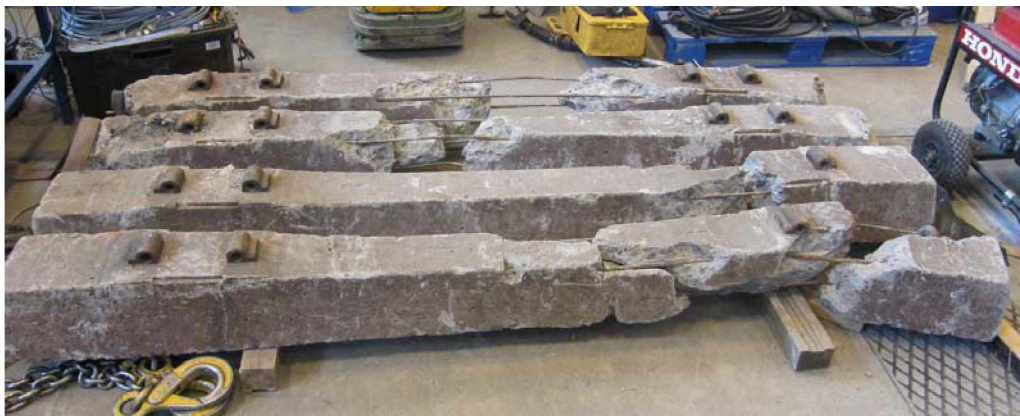
Kuva 2.23 Vartiuksen radalta poistettuja ratapölkkyjä.

Toimitetut ratapölkkyt olivat tyypiltään B75- ja BV69-pölkkyjä. B75-pölkkyt oli valmistettu jälkijännitystekniikalla ja BV69-pölkkyt esijännitystekniikalla. Toimitetut ratapölkkyt voidaan jakaa karkeasti kolmeen kuntoluokkaan: silmämääräisesti hyväkuntoiset, lievästi/kohtalaisesti vaurioituneet ja käyttökelvottomaksi vaurioituneet. Kuva 2.23 esittää käyttökelvottomaksi vaurioituneita pölkkyjä.

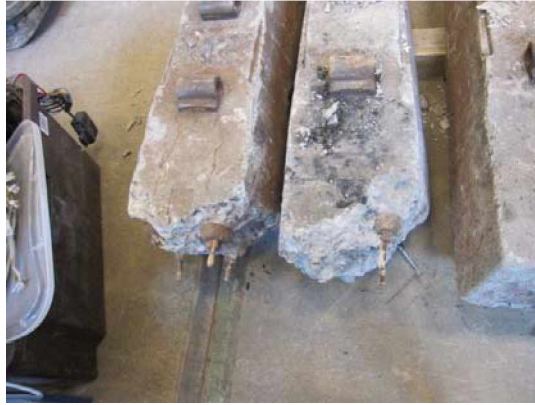
Kuva 2.24 B75 –pölkkyjä lohjenneena aktiivipäästään.

Lievästi tai kohtalaisesti vaurioituneiden pölkkyjen vaurioina oli tyypillisesti pölkyn sivuilla ja/tai yläpinnassa pölkyn pituussuuntaiset halkeamat ja pienet betonikappaleiden lohkeamat eripuolilta pölkkyä. Lisäksi useasta B75-pölkystä oli lohjennut betonikappale jänneterästen aktiivipäästä ankkurointikappaleisiin asti (kuva 2.24). Aktiivipää on se pölkyn pää, jossa jänneterästankojen jännittäminen tapahtuu.

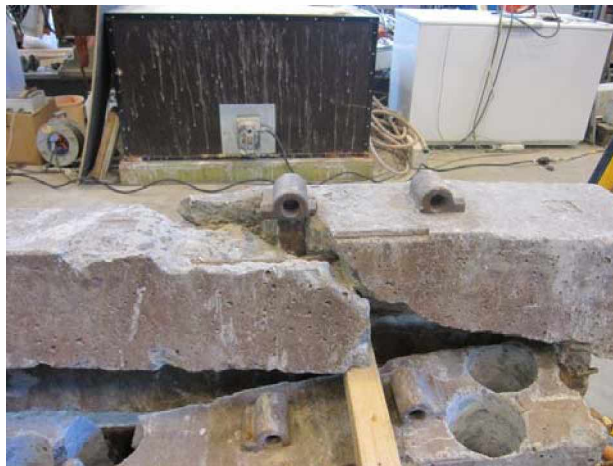
Kuva 2.25 Kiskon kohdalta murtunut B75-pölkky.

Käyttökelvottomaksi vaurioituneiden ratapölkkyjen vauriot olivat tyypillisesti suurehkojen betoninkappaleiden lohkeamisia joko pölkyn keskeltä tai kiskon lähetyviltä. Esimerkiksi ratapölkkyistä saattoi puuttua betoni usean kymmenen sentin matkalta pölkyn keskeltä. Pölkyn pään vauriot saattoivat olla niin pahoja, että kiskon kiinnityksen valuankkuri oli selkeästi löystynyt tai irronnut kokonaan (kuva 2.25).

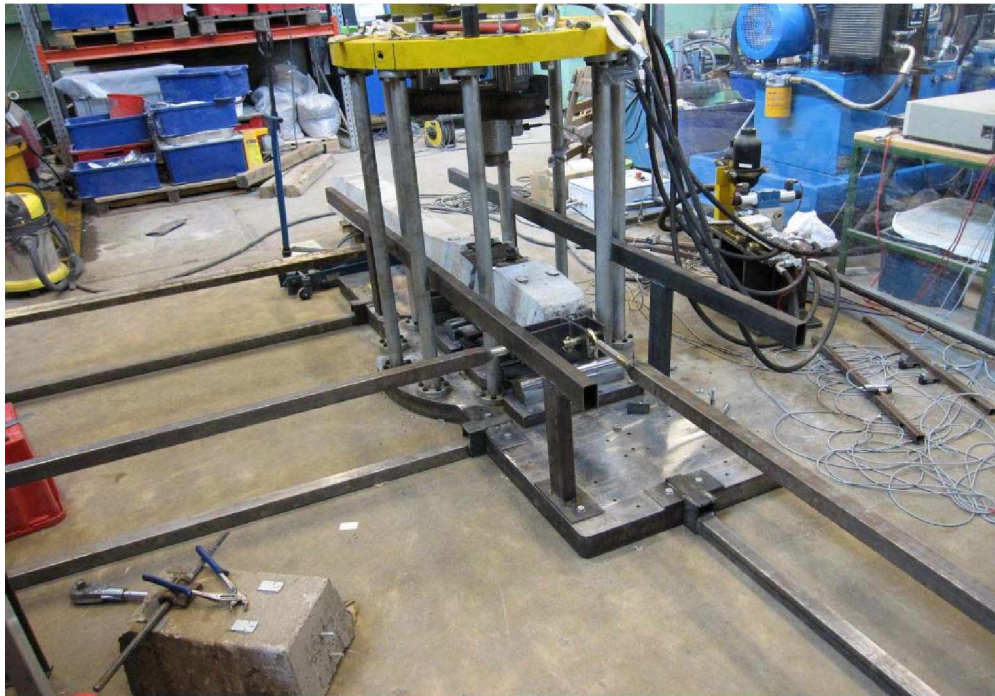
Kuva 2.30 Dynaamisissa kuormituskokeissa käytetyt pituus ja sivusuuntaiset tuet.

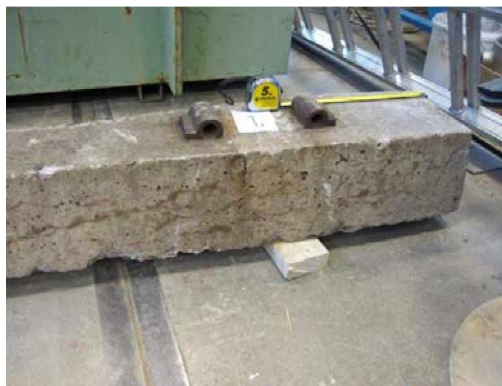
Kuva 2.32 Halkeamia B63-ratapölkyn kyljessä.

Betoniratapölkyn pään kuormituskokeita tehtiin yhteensä neljä kappaletta käyttämättömille ratapölkkyille ja kymmenen kappaletta käytöstä poistetuille ratapölkkyille. Käytöstä poistettujen ratapölkkyjen kunto oli kokonaisuudessaan hyvä. Ratapölkkyjen kyljissä oli havaittavissa yksittäisiä pituussuuntaisia säröjä, joiden pituus oli 50-300 mm ja joistakin ratapölkkyistä oli lohjennut pienehköjä betoninkappaleita. Ainoastaan kuvissa 2.32 ja 2.33 esitettävä B63-ratapölkky oli silmämääräisesti arvioiden heikkokuntoinen. Ratapölkkyssä oli havaittavissa selkeää rapautumista ja leveydeltään 0,08-1,2 mm pituussuuntaisia halkeamia. Halkeamien pituus vaihteli välillä 50-700 mm.

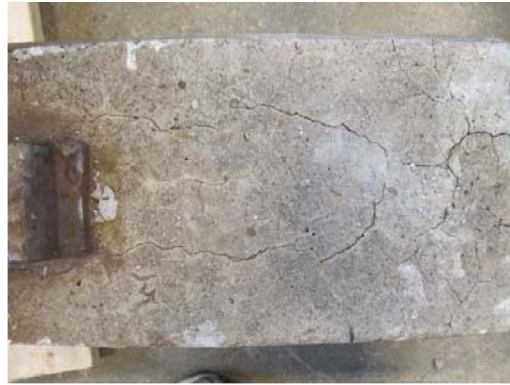
Kuva 2.33 Halkeamia B63-ratapölkyn päässä.

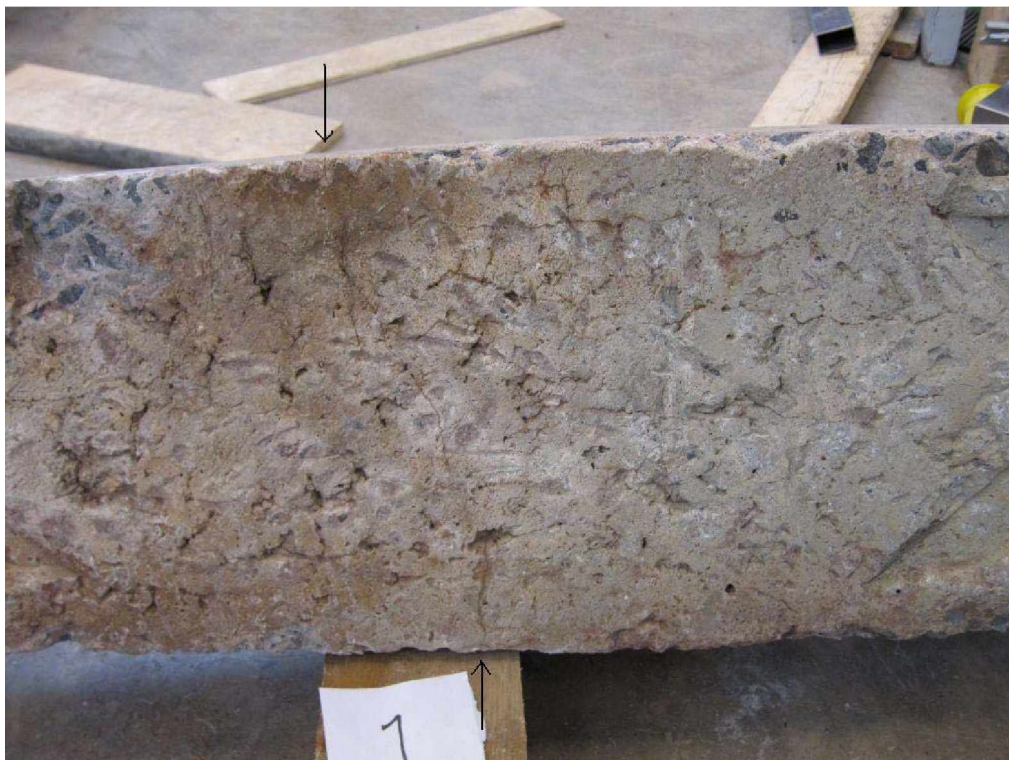
Kuva 2.34 Ratapölkkyssä ollut pystysuuntainen halkeama, joka pystyttiin havaitsemaan pölkyn alapinnasta.

Jokaisessa kuormitetussa käytöstä poistetussa ratapölkkyssä oli kiskon lepopinnan kohdalla jo olemassa ollut pystysuuntainen halkeama. Halkeamat olivat lähes täysin ummessa ja ne pystyttiin havaitsemaan pölkyn sivuilta usein vasta kuormien noston yhteydessä. Halkeama kuitenkin erottui monesti pölkyn alapinnasta kuvan 2.34 mukaisesti. Kuvan mukainen halkeama ulottui aina läpi pölkyn ja sen pituus pölkyn sivuilla vaihteli noin 30 mm:stä yli 100 mm:iin.

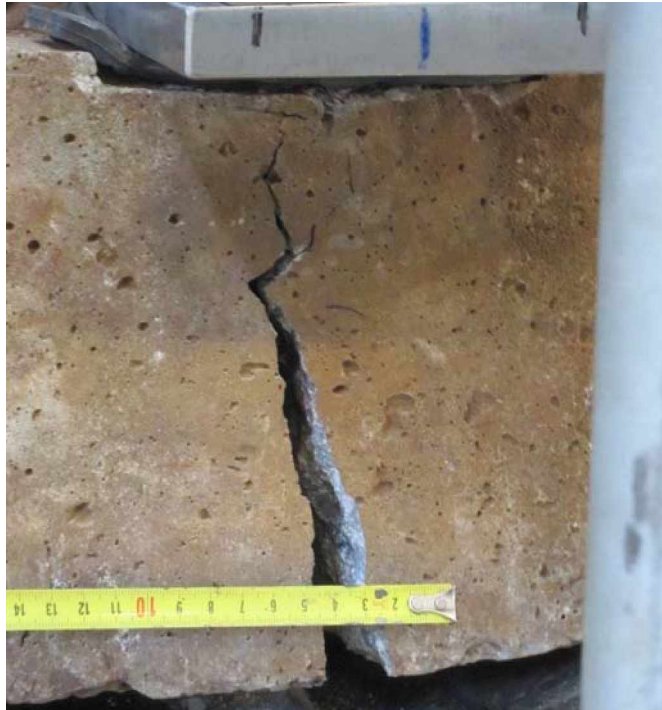
Kuva 2.35 B75-ratapölkky kuormitettuna 360 kN voimalla pölkyn pään staattisessa kuormituskokeessa.

Jälkijännitettyjen B63- ja B75-ratapölkkyjen käyttäytyminen erosi kuormitettaessa muista ratapölkkytyypeistä. B63- ja B75-ratapölkkyt käyttäytyivät siten, että halkeamaleveydet kasvoivat tasaisesti noin 300 kN kuormitukseen asti. Tämän jälkeen halkeamaleveys kasvoi erittäin nopeasti. Muissa testatuissa ratapölkkytyypeissä halkeamaleveydet kasvoivat tasaisesti lähes koko kuormituskokeen ajan ja murtokuormaa lähestyttäessä halkeamaleveydet olivat B63- ja B75-pölkkyihin verrattuna huomattavasti pienempiä. Kuvassa 2.35 on esitetty B75-ratapölkky kuormitettuna kuorman ollessa 360 kN. Kuormien poistuttua halkeaman leveys oli noin kaksi millimetriä.

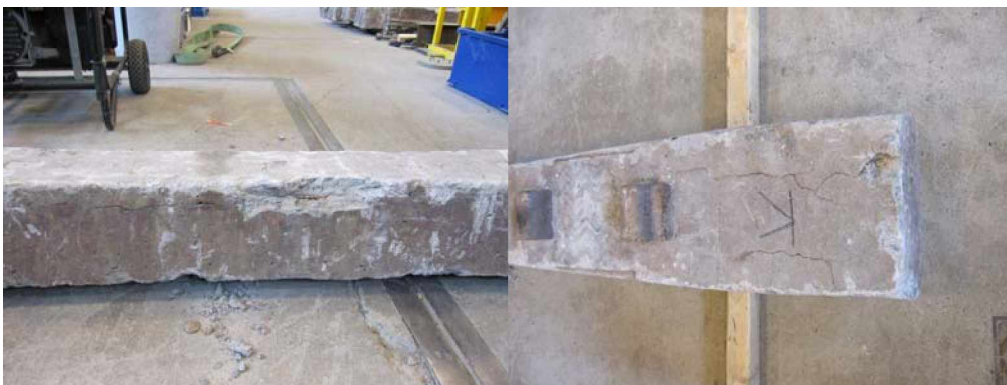
Kuva 2.53 Vasemmalla kohtalaisesti vaurioitunut B75 pölkky (V14) ja oikealla saman pölkyn pään pituussuuntaisia halkeamia.

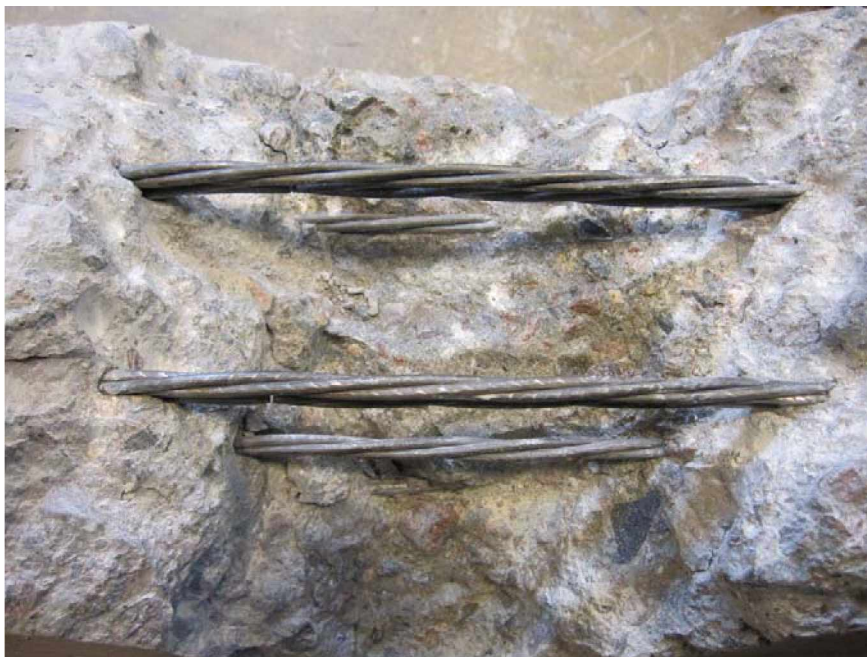
Kuva 2.58 Radassa haljenneen pölkyn ylimmät punokset kahden radassa syntyneen halkeaman kohdalta.

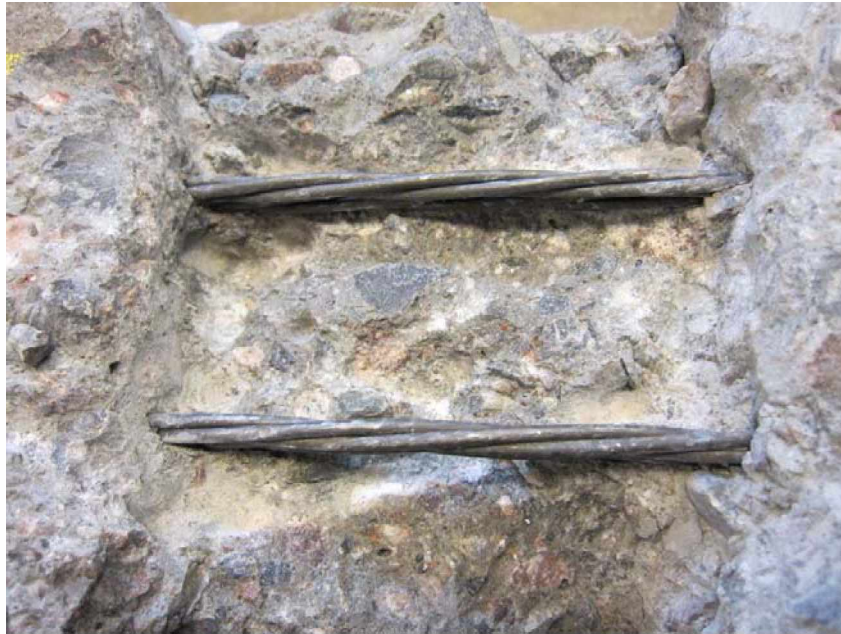
Kuva 2.59 Radassa haljenneen pölkyn ylimmät punokset yhden radassa syntyneen halkeaman kohdalta.

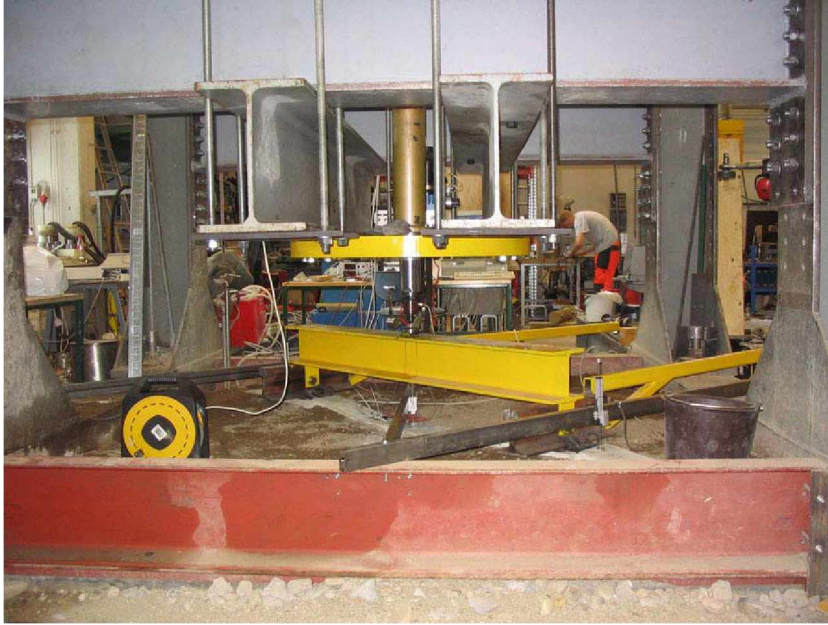
Kuva 3.23 Betoniratapölkkyjen toistokuormitustestaukseen kehitetty koejärjestely.

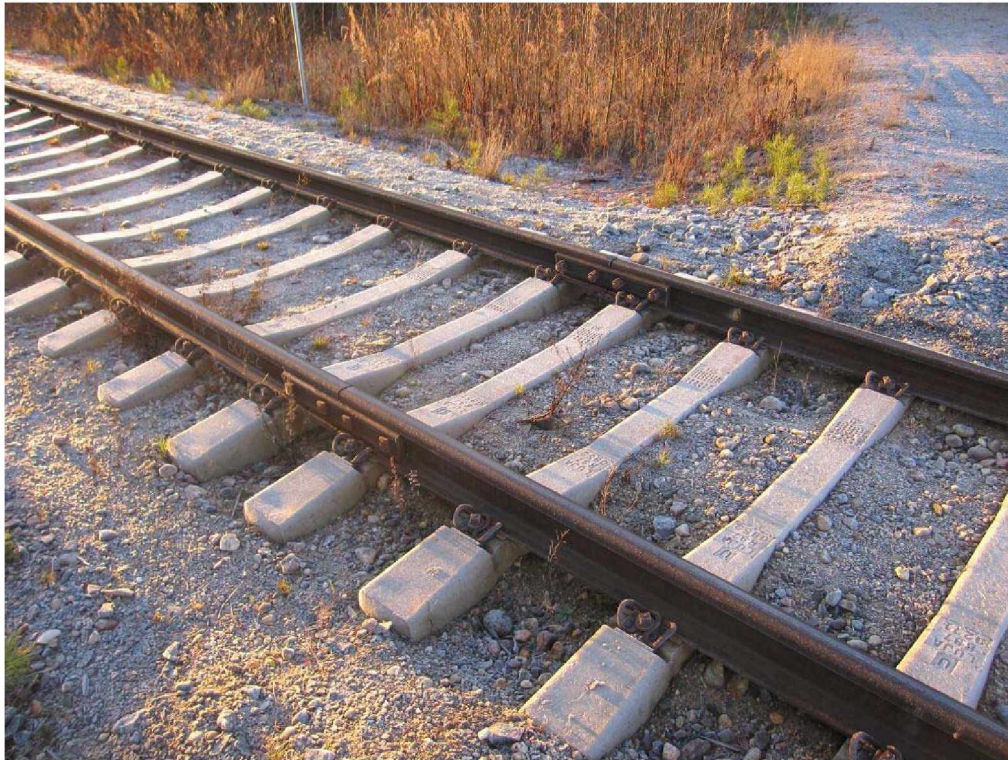
Kuva 3.44 Koeosuuden soratukikerroksellisella osuudella havaittua kasvillisuutta.

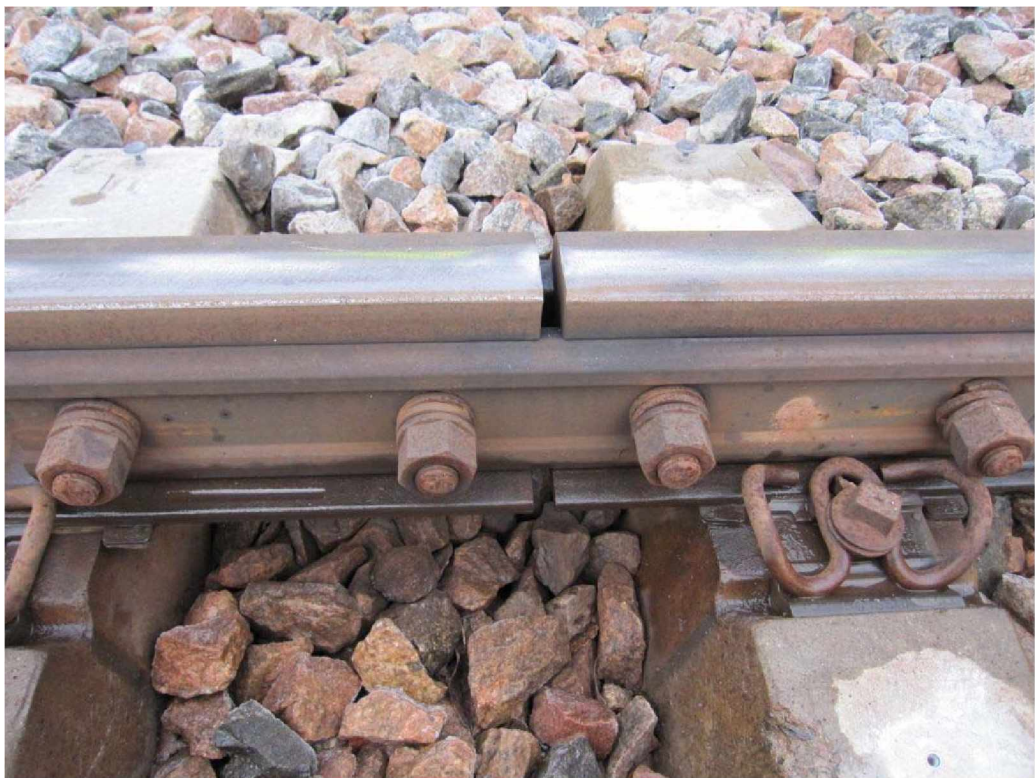
Kuva 3.48 Mitattu hyväkuntoinen jatkos.

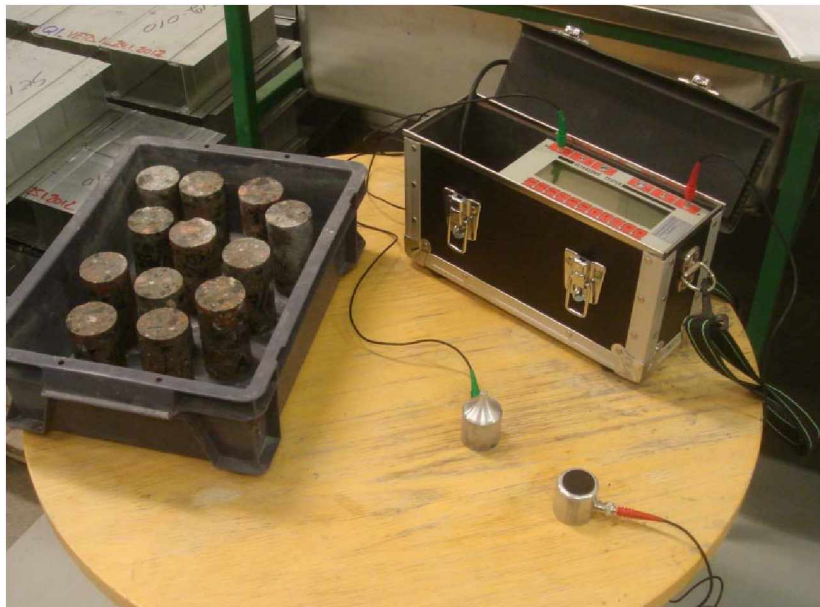
Kuva 5.7. Ultraäänimittauksen koejärjestely ja käytetty mittalaite.

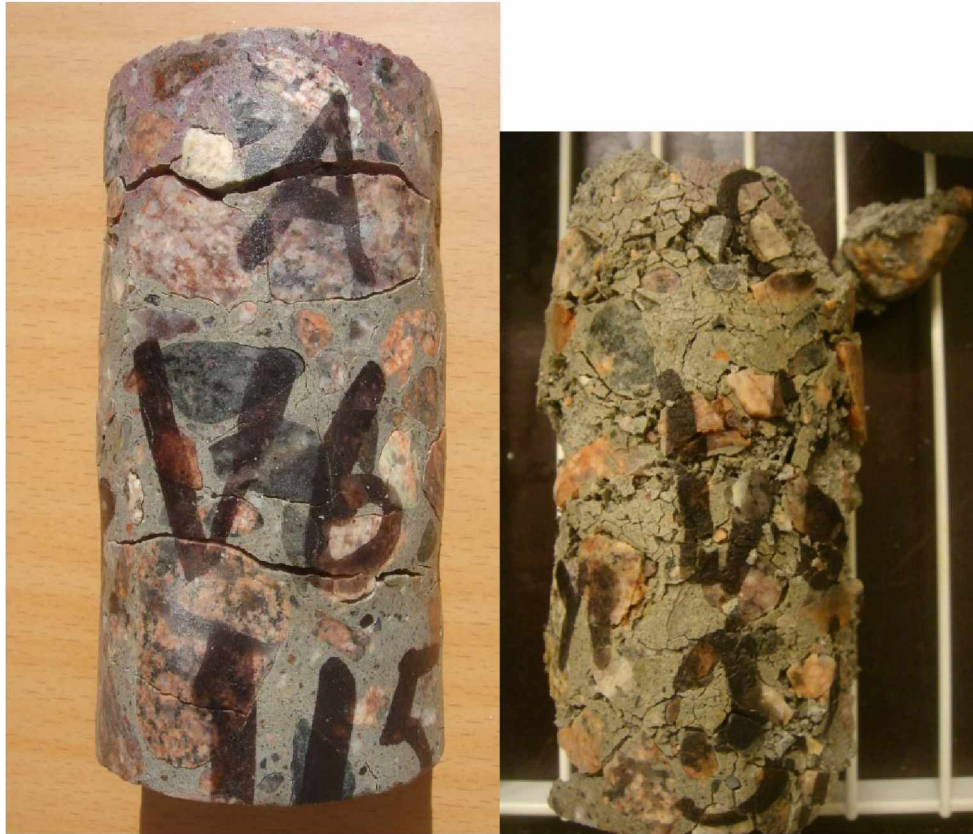
Kuva 5.19 Koekappaleet V6 A (vasemmalla) ja V6 C (oikealla) jäädytys-sulatuskokeen jälkeen.

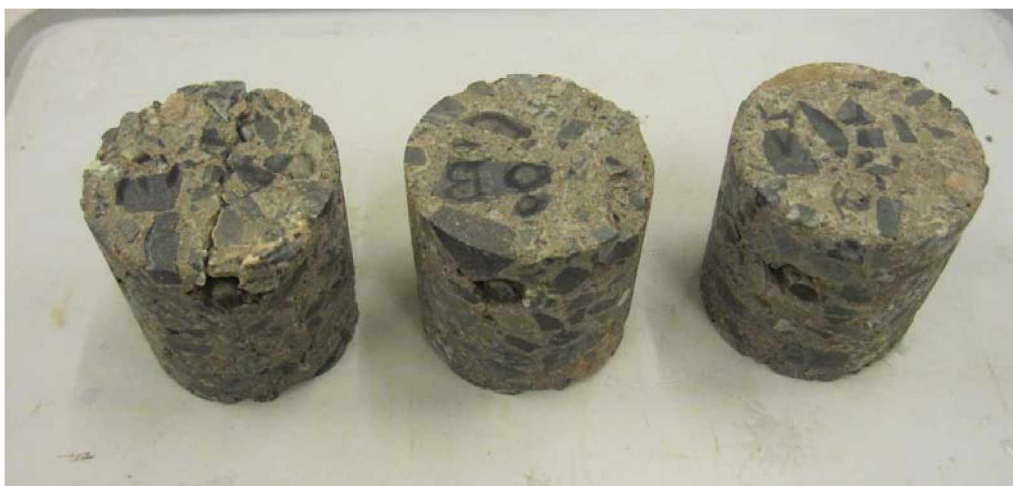
Kuva 5.27 Kokeen V8 (B75) näytteet pakkassuolakokeen jälkeen. Vasemmanpuolimaisen näytteen yläpinnassa näkyvä halkeama oli olemassa jo ennen jäädytys-sulatussyklejä.
